| <b>RODZAJ OPRACOWANIA</b> | <b>EKSPERTYZA STANU TECHNICZNEGO I PROGRAM PRAC KONSERWATORSKICH</b> |
| <b>TEMAT</b> | <b>Ocena stanu technicznego i program prac konserwatorskich pozostałości muru obronnego w Suszu przy ul. Słowiańskiej</b> |
| <b>OBIEKT</b> | Fragment zabytkowego muru średniowiecznego |

Przedmiotem opracowania jest ocena stanu technicznego pozostałości muru obronnego pochodzącego z XIV w., który został odsłonięty w trakcie rozbiórki przylegającego do niego budynku.

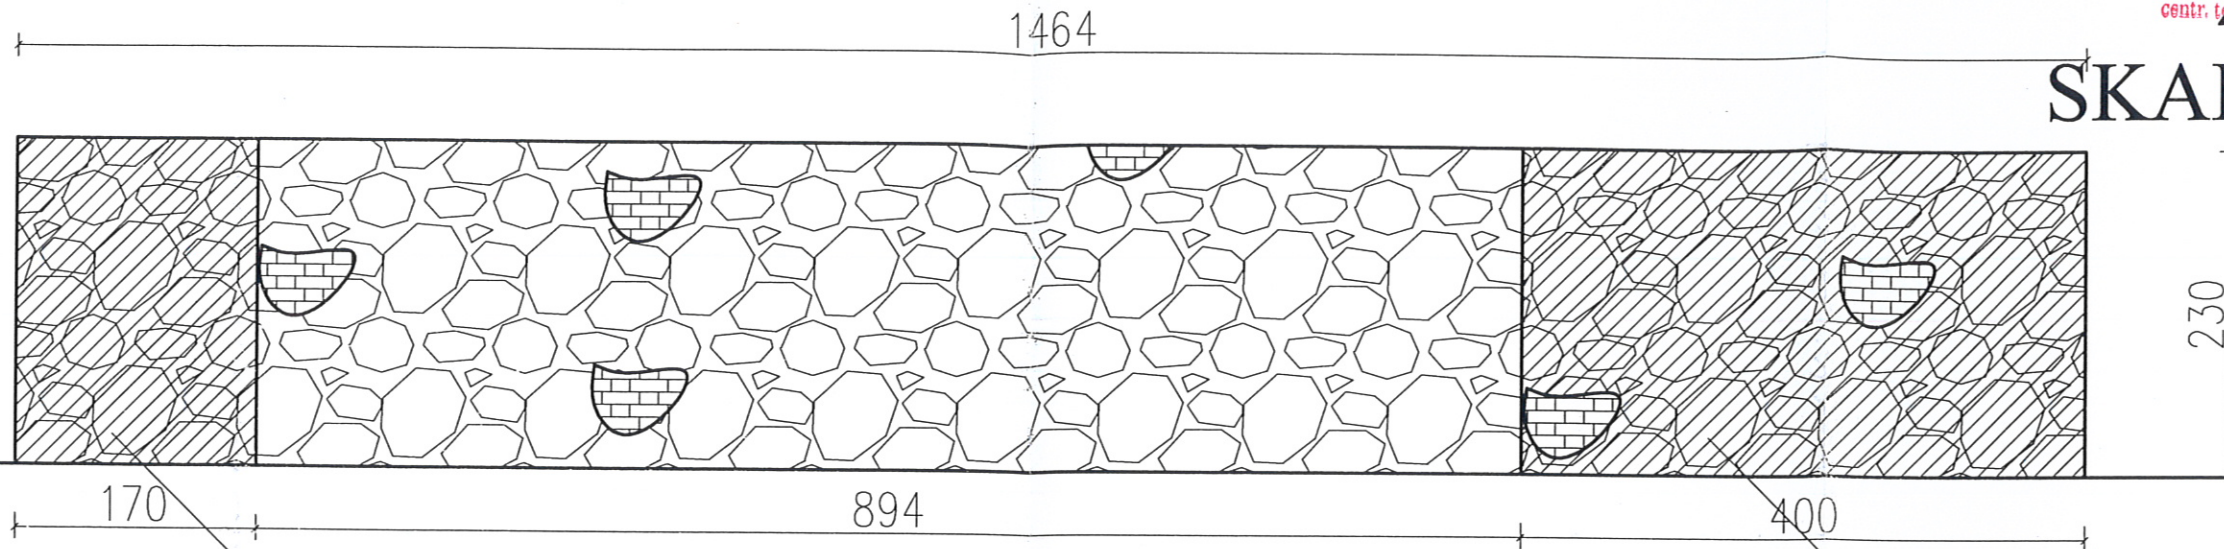
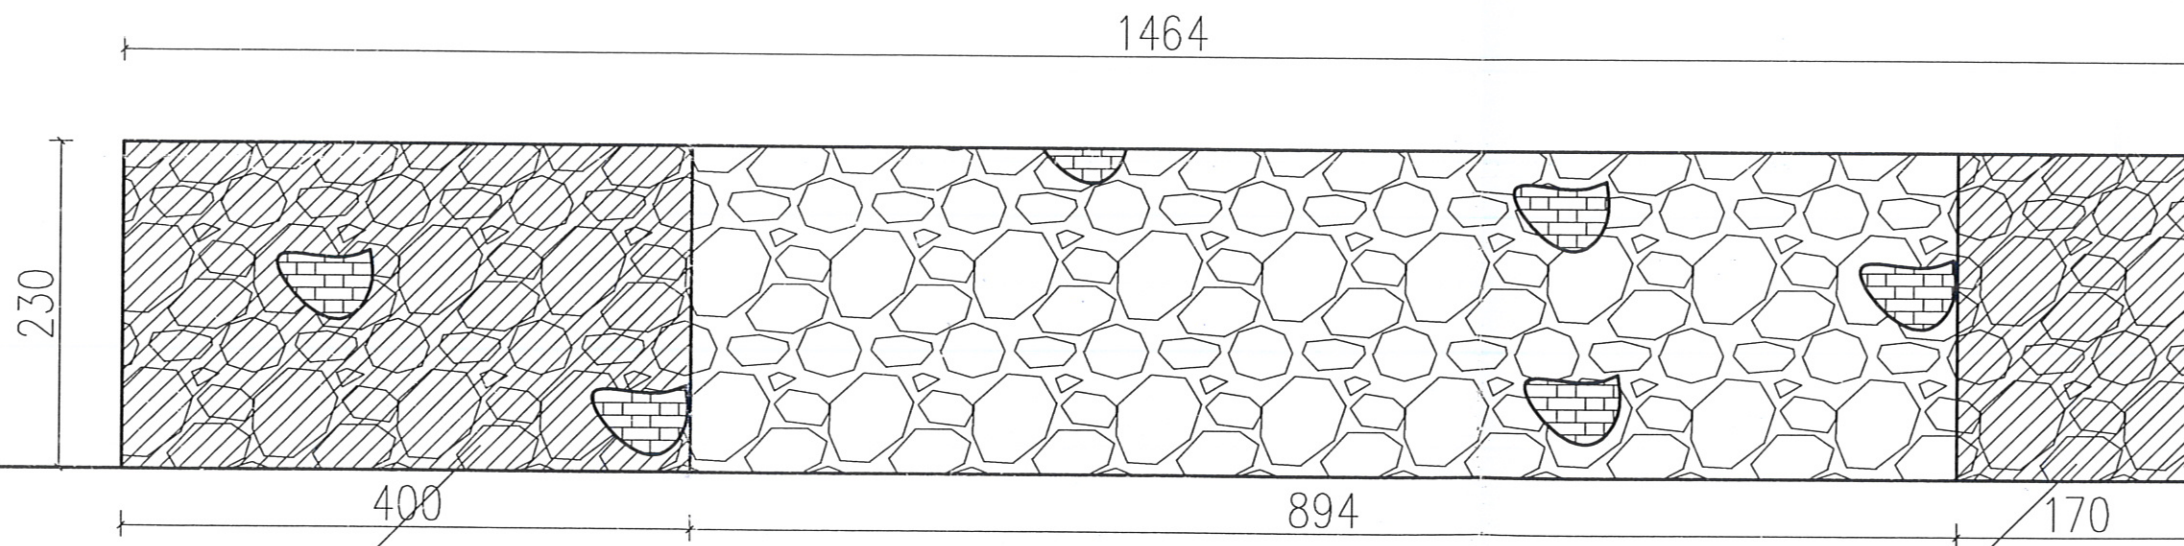
# ZAKRES PROJEKTOWANYCH ZMIAN

LUŻNE FRAGMENTY MURU DO  
USUNIĘCIA NA PODSTAWIE  
DEDYZZJI KONSERWATORA  
ZABYTKÓW NR 520/2016

- Usunięcie skrajnych elementów luźnych
- Oczyszczenie powierzchni muru
- usunięcie wtórnych spoin
- Strukturalnego wzmocnienia muru
- Oczyszczenie powierzchni wątku kamiennego

- Wypełnienie szczelin szczelin oraz pęknięć
- Uzupełnienie brakujących kamieni
- Uzupełnienie spoin
- Oczyszczenie wątku ceglanego
- Strukturalnego wzmocnienia osłabionych fragmentów muru ceglanego
- Oczyszczeniepowierzchnia cegieł
- Uzupełnienia brakujących cegieł w licu
- oczyszczenia szczutu muru
- Wyrówniania górnej płaszczyzny muru
- Wykonania zwieńczenia muru
- Dezynfekcji człego muru

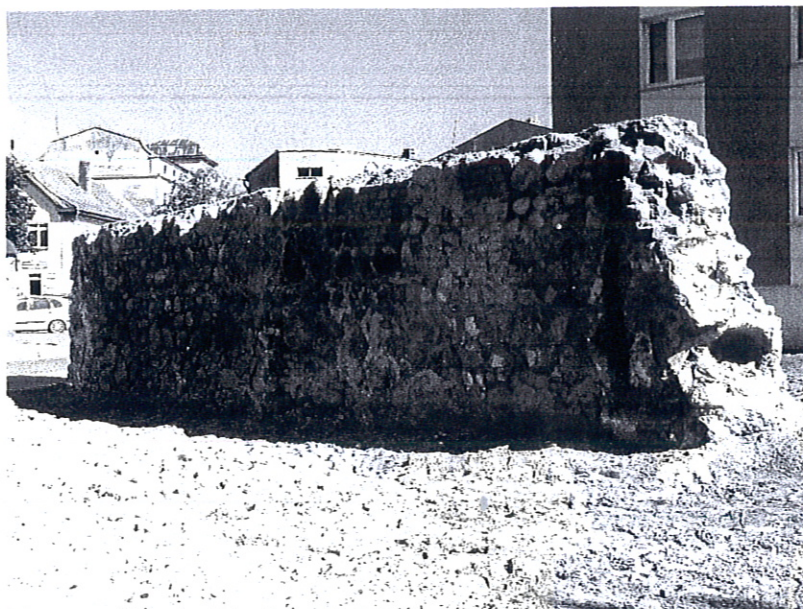
**Fot. nr 1.** Widok muru od strony zachodniej. W tle widoczna ul. Świętojańska oraz budynek mieszkalny wielorodzinny. Czarny pionowy ślad to pozostałość sadzy po istniejącym w tym miejscu kominie dymowym rozebranego budynku.

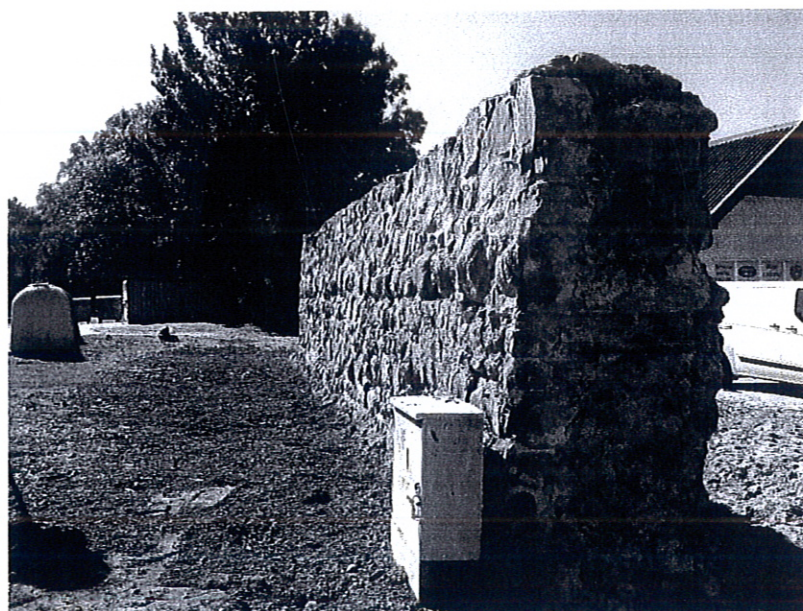
**Fot. nr 2.** Widok muru od strony północnej. Widoczna skrzynka przyłączeniowa sieci elektrycznej nieistniejącego już budynku.

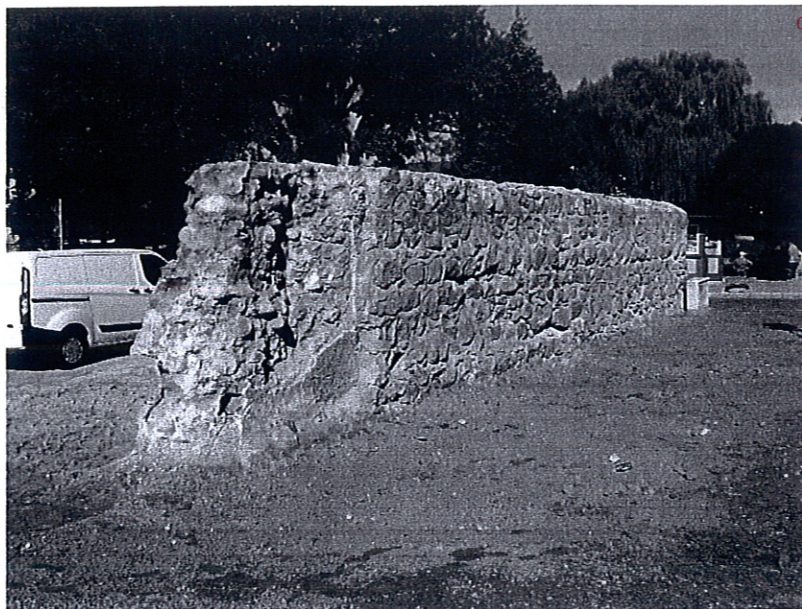
**Fot. nr 3.** Widok muru od strony południowej. Końcowy fragment w złym stanie technicznym. Widoczne uzupełnienia spoin zaprawą cementową.

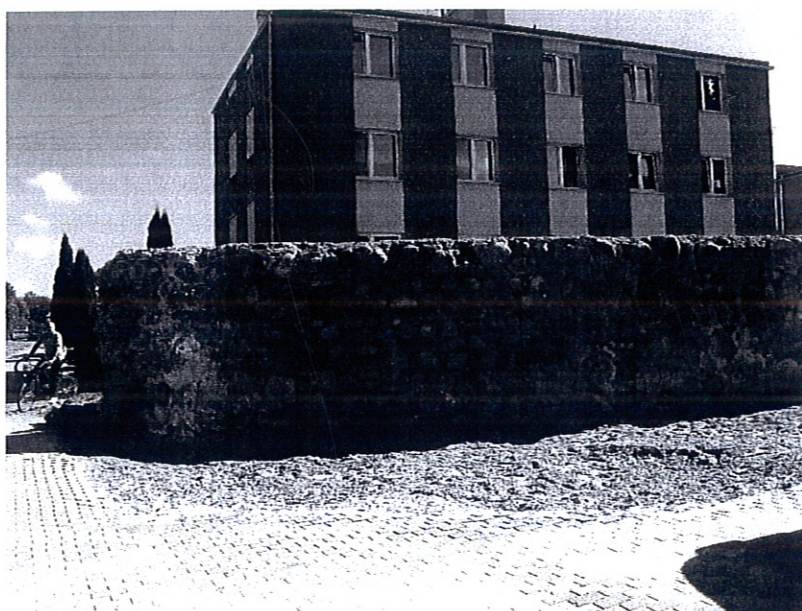
**Fot. nr 4.** Widok muru od strony wschodniej. Widoczna zdegradowana struktura lica kamiennego.

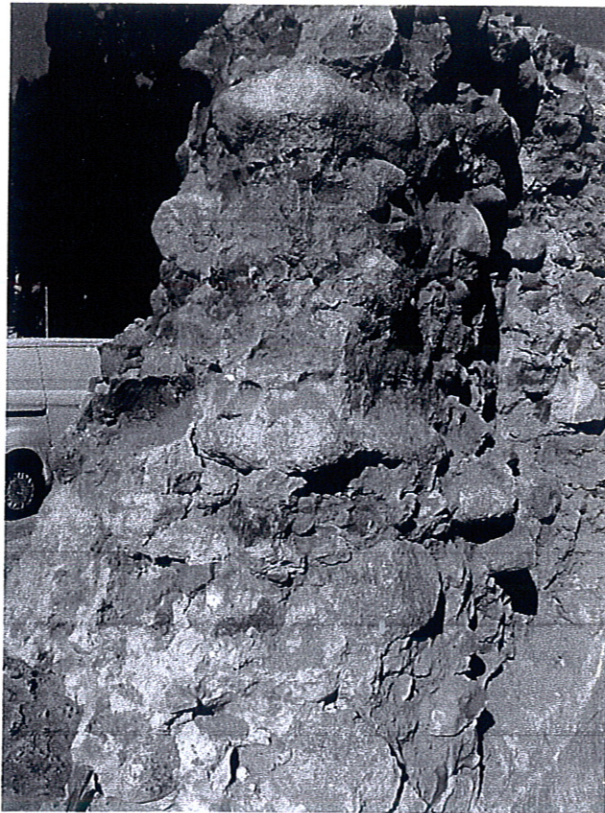
W bardzo złym stanie są końcowe fragmenty muru, zarówno od strony północnej jak i południowej. Powierzchnia muru jest nierówna, kamienie i cegły nie są związane zaprawą. Kamienie w rejonie cokołów są luźne, niezwiązane ze strukturą ściany. Na końcowych odcinkach mur jest węższy niż w pozostałej części i jego stateczność w tych miejscach jest zagrożona. Od strony południowej fragment muru na długości ok. 1,70 m jest nieznacznie odchylony od pionu, co może być powodem awarii. Stan tych fragmentów – ok. 4 m od strony północnej oraz ok. 1,7 m od strony południowej – muru stwarza bezpośrednio zagrożenie przebywających w jego pobliżu osób i zaleca się ich rozbiórkę.

**Fot. nr 5.** Końcowy fragment muru od strony południowej. Widoczny zły stan techniczny elementu.

- Rozbiórka skrajnych odcinków muru – od strony północnej na długości 4,0m, od strony południowej na długości 1,7 m. Kamienie rozbierać warstwami od góry muru. Roboty wykonywać wyłącznie ręcznie z należytą ostrożnością w celu ochrony pozostałej części muru przed uszkodzeniem. Należy zwrócić uwagę, że przy północnym końcu muru zlokalizowana jest skrzynka przyłączeniowa sieci elektrycznej, którą należy zabezpieczyć przed uszkodzeniem podczas robót rozbiórkowych.

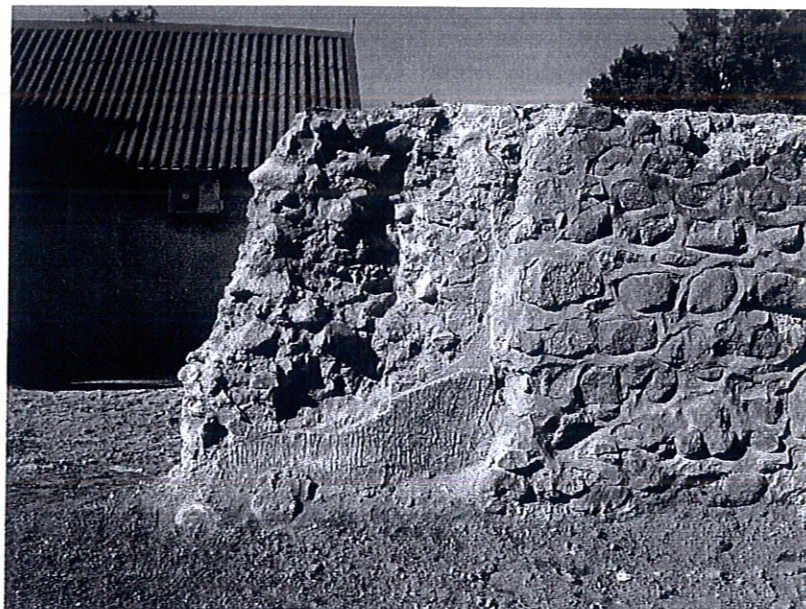
**Fot. nr 6.** Końcowy fragment muru od strony południowej. Przewężenie muru na odcinku ok 1,70 m. Widoczne ubytki w konstrukcji muru i degradacja zaprawy wapiennej.

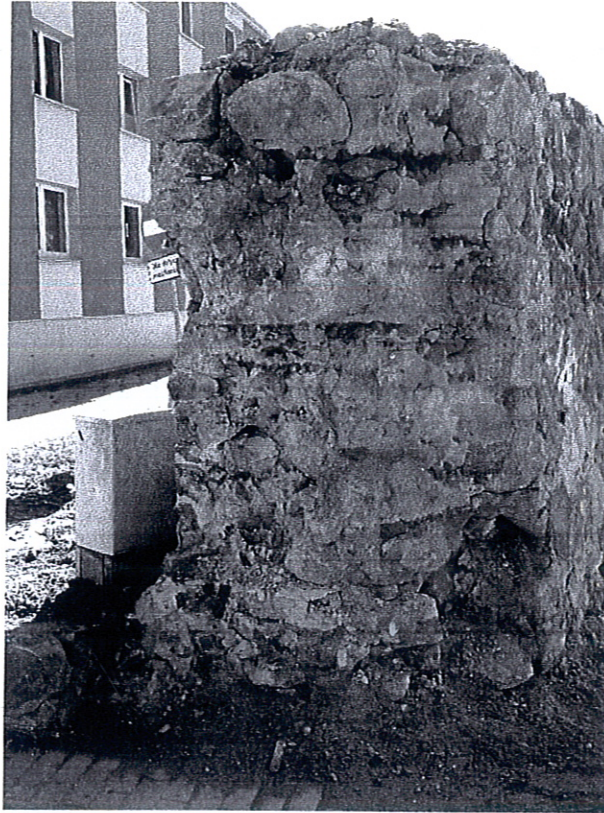
**Fot. nr 7.** Końcowy fragment muru od strony północnej. Widoczne ubytki w konstrukcji muru i degradacja zaprawy wapiennej.

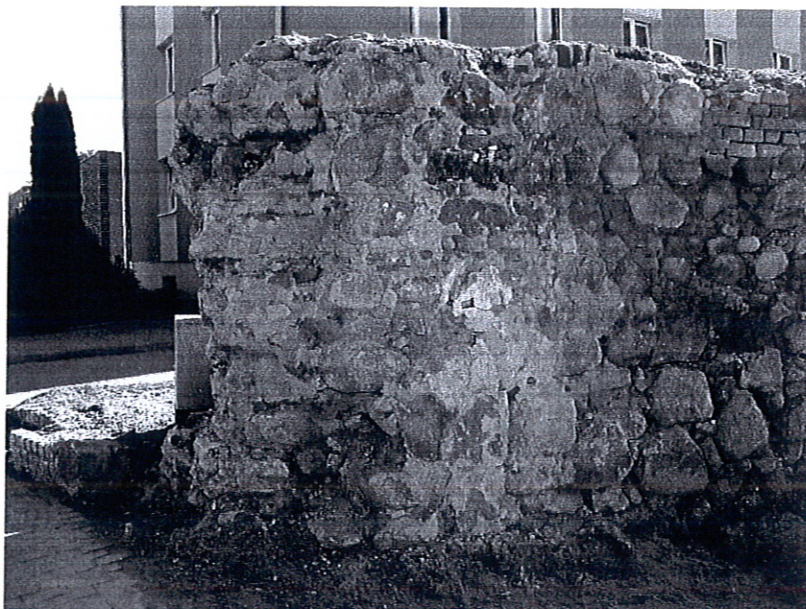
**Fot. nr 8.** Końcowy fragment muru od strony północnej. Widoczne ubytki w konstrukcji muru i degradacja zaprawy wapiennej. Zniszczone lico kamienne.

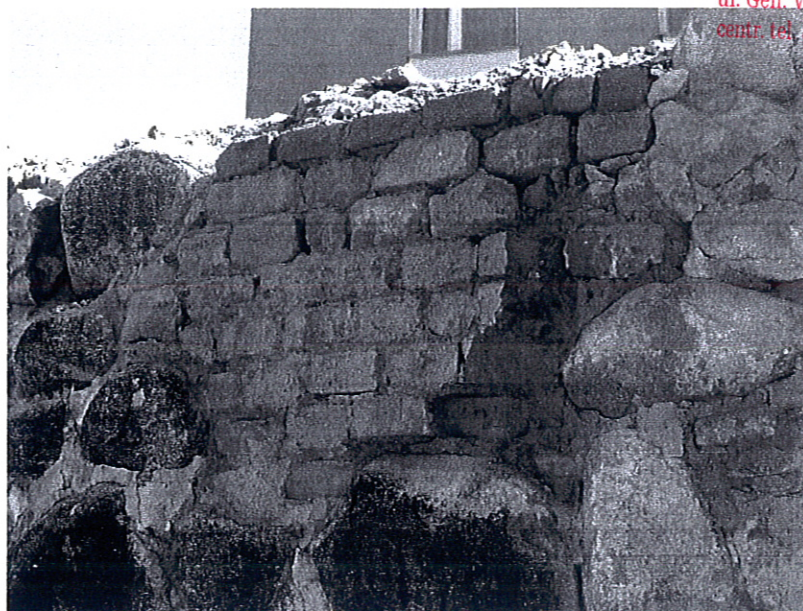
**Fot. nr 9.** Wtórne wypełnienie ubytków w licu muru poprzez zamurowanie cegłą ceramiczną. Widoczny zły stan spoin zarówno pomiędzy kamieniami jak i cegłami.

- Roboty renowacyjne polegające na uzupełnieniu ubytków w murze i odtworzeniu spoin. Roboty prowadzić ściśle wg programu konserwatorskiego z wykorzystaniem materiałów możliwie najbardziej zbliżonych do budulca użytego pierwotnie.

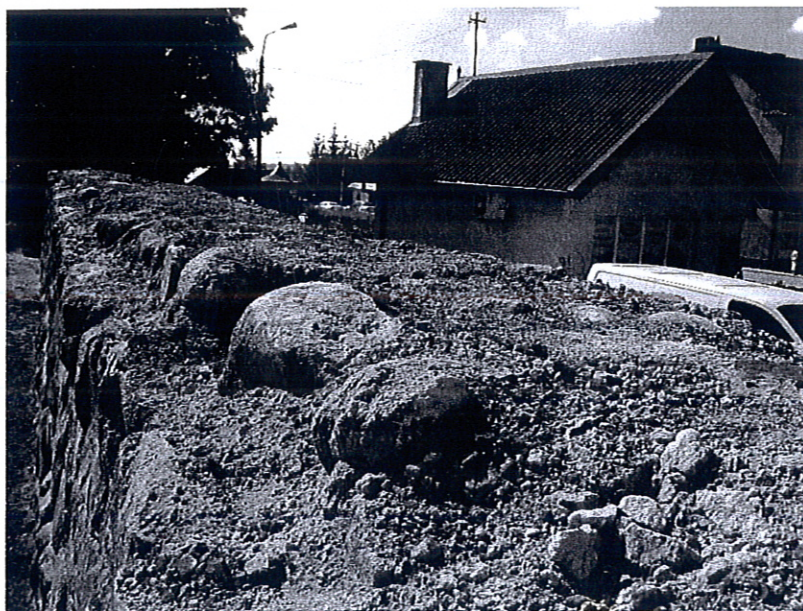
**Fot. nr 10.** Stan korony muru. Widoczne luźne kamienie oraz pozostałości gruzu po rozbiórce górnego fragmentu muru i sąsiadującego budynku. brak zabezpieczenia korony muru przed opadami.

- Zabezpieczenie korony muru poprzez wykonanie zwieńczenia, w celu zapewnienia ochrony przed opadami atmosferycznymi.
- Zabezpieczenie lica muru przed szkodliwymi działaniami warunków atmosferycznych.
