**Rodzaj opracowania:** Inwentaryzacja

**Nazwa nadana zamówieniu przez zamawiającego:** Inwentaryzacja istniejącej oczyszczalni ścieków w Suszu w zakresie niezbędnym do opracowania projektu budowlano-wykonawczego dokumentacji projektowej na potrzeby zadania inwestycyjnego „Rozbudowa oczyszczalni ścieków w Suszu przy ul. Iławskiej”.

**Adres obiektu budowlanego:** ul. Leśna, 14-240 Susz

Iława, grudzień 2018 r.

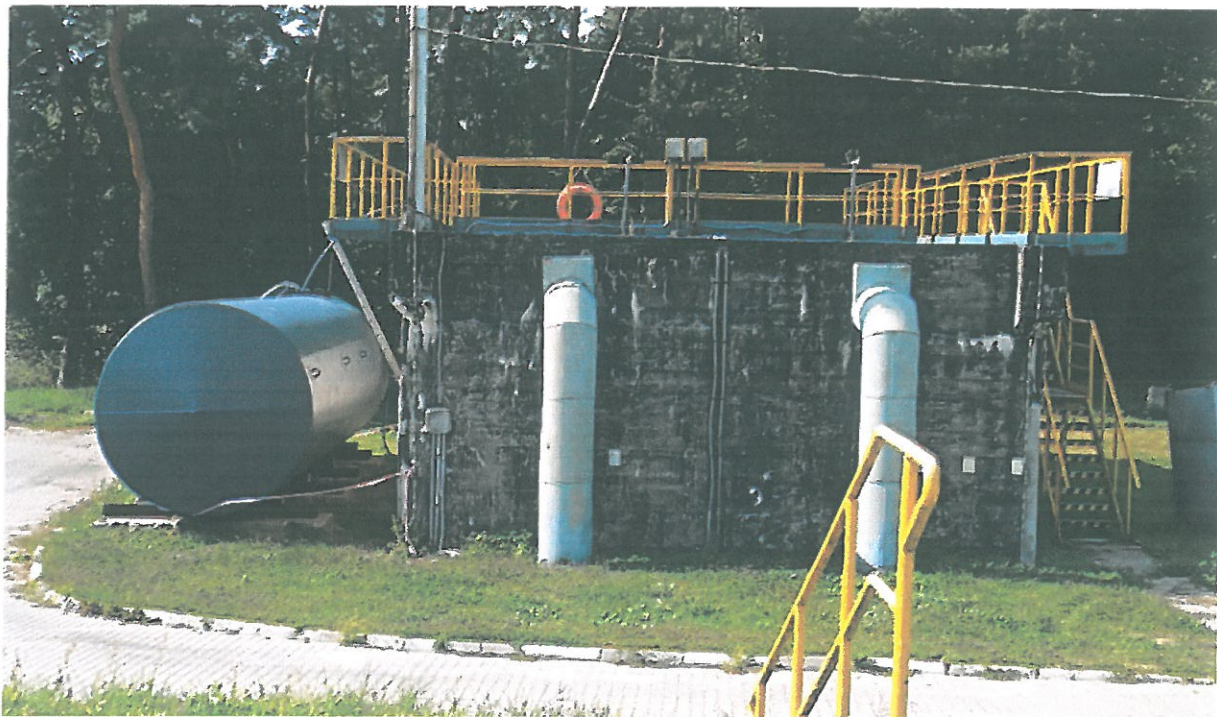
Ścieki dowożone charakteryzują się stosunkowo wysokimi stężeniami parametrów takich jak ChZT i azot. Obecny punkt zlewny ścieków nie jest wyposażony w zbiornik buforowy. W rezultacie w pobliżu komór defosfatacji postawiono prowizoryczny zbiornik buforowy o pojemności nie przekraczającej 20m<sup>3</sup> w celu buforowania wysoko obciążonych ładunkiem zanieczyszczeń ścieków przemysłowych (Zdjęcie 4-1).

W rezultacie w obecnej sytuacji do komory defosfatacji wprowadzane są stosunkowo wysokie ładunki zanieczyszczeń (nawet około 20% ładunku na dopływie), co powoduje przeciążenie biologii i w efekcie negatywne zjawiska (np. puchnięcie osadu). W wyniku takiej sytuacji może dochodzić do znaczącego pogorszenia pracy oczyszczalni a tym samym parametrów ścieku oczyszczonego.

Zdjęcie 4-1 Komory defosfatacji z prowizorycznym zbiornikiem buforowym na ścieki przemysłowe dowożone (po lewej stronie komór).

Zaleca się demontaż instalacji i rozbiórkę części budowlanej oraz zastąpienie jej nową stacją wyposażoną między innymi w odpowiednią pojemność buforową dla ułatwienia dozowania ścieków dowożonych bezpośrednio do reaktorów biologicznych.

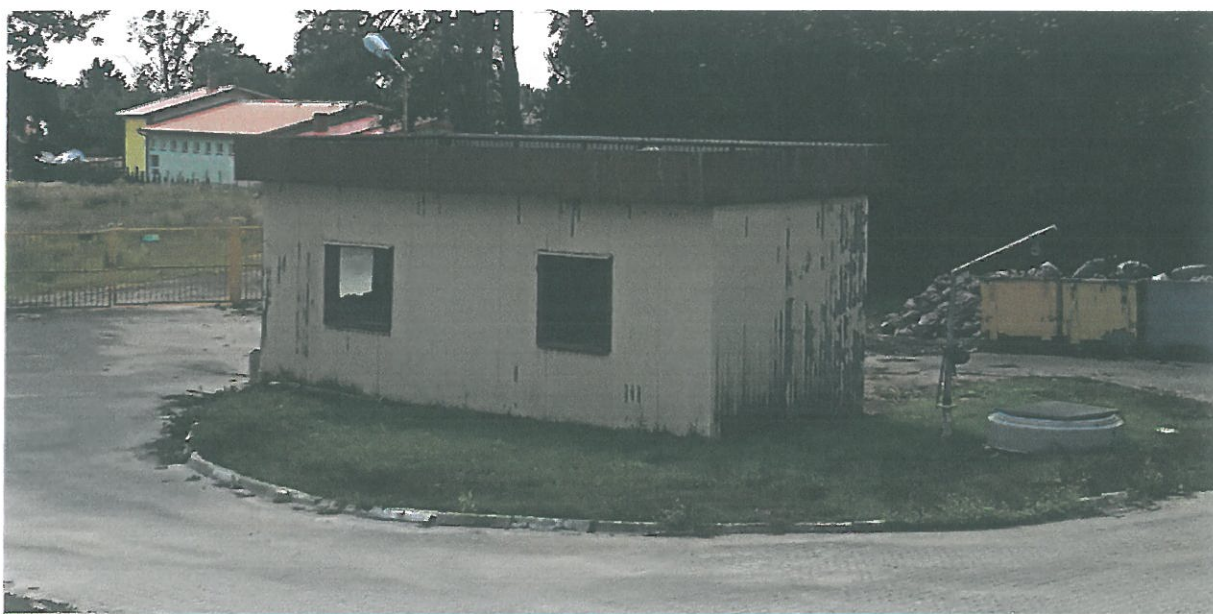
W trakcie oględzin instalacji wykonanych w dniach od 27 do 30 sierpnia 2018 stwierdzono znaczne zużycie istniejącej instalacji, widoczne są ślady korozji oraz problemy eksploatacyjne spowodowane nieprzystosowaniem układu do zadania podczyszczania ścieków dowożonych (Zdjęcie 4-2). Stwierdzono również, że budynek stacji nie został wyposażony w instalację ogrzewania wentylacji wymagane w tego typu obiektach. Również stan techniczny budynku budzi poważne zastrzeżenia.

Zdjęcie 4-2 Stacja zlewna ścieków dowożonych

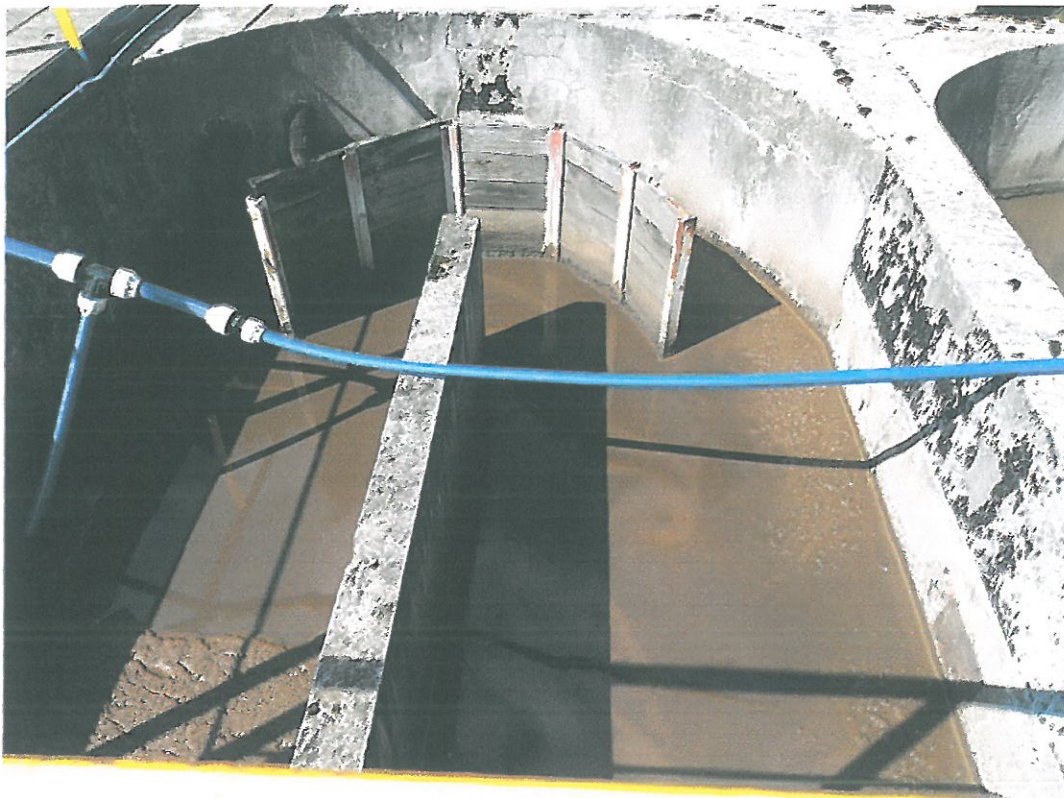
W trakcie oględzin instalacji wykonanych w dniach od 27 do 30 sierpnia 2018 stwierdzono co następuje. Żelbet komór defosfatacji wymaga renowacji. Powłoka antykorozyjna położona na ścianach zbiornika w ramach poprzednio wykonanych robót renowacyjnych miejscami odpada (Zdjęcie 4-3). Powłoka została prawdopodobnie położona na źle przygotowanym podłożu (widoczna jest niecałkowicie zdarta stara powłoka ochronna) co powoduje jej odpadanie. W celu ewentualnej dalszej eksploatacji wymagane jest więc całkowite usunięcie wszystkich uprzednio położonych powłok i odpowiednie zabezpieczenie żelbetu.

Zdjęcie 4-3 Komora defosfatacji

Przed wykonaniem ewentualnej konserwacji elementów żelbetowych zaleca się wykonanie badań betonu pod kątem zawartości siarczanów, stężenia wapnia, stężenia chlorków oraz prób wytrzymałościowych w celu stwierdzenia wpływu dotychczasowej eksploatacji na stan betonu oraz korozję zbrojenia. Po wykonaniu badań i przeanalizowaniu ich wyników będzie wiadomo jakie prace są niezbędne dla przywrócenia właściwości ochronnych powłoki betonowej oraz czy obiekt nadaje się do dalszego użytkowania.

Ponadto w ramach prac konserwacyjnych niezbędne byłyby następujące prace. Izolacje rurociągów należałoby zdemontować oraz wykonać na nowo. Grodzie wykonane ze stali czarnej oraz belek drewnianych należy całkowicie zdemontować lub zastąpić nowym wykonanym z materiału odpornego na korozję (np. stal nierdzewna). Dalsze użytkowanie grodzi w obecnym ich stanie może powodować poważne problemy w eksploatacji, na przykład zapychanie się rurociągów z uwagi na dostanie się resztek deskowań do rurociągów lub też uszkodzenia pomp i mieszadeł.

Wszelkie ślady korozji stali czarnej należy usunąć przez piaskowanie oraz zakonserwować przez pomalowanie odpowiednimi powłokami antykorozyjnymi ochronnymi lub też wymienić skorodowane istniejące części rurociągów, pomostu i oprzyrządowania na nowe.

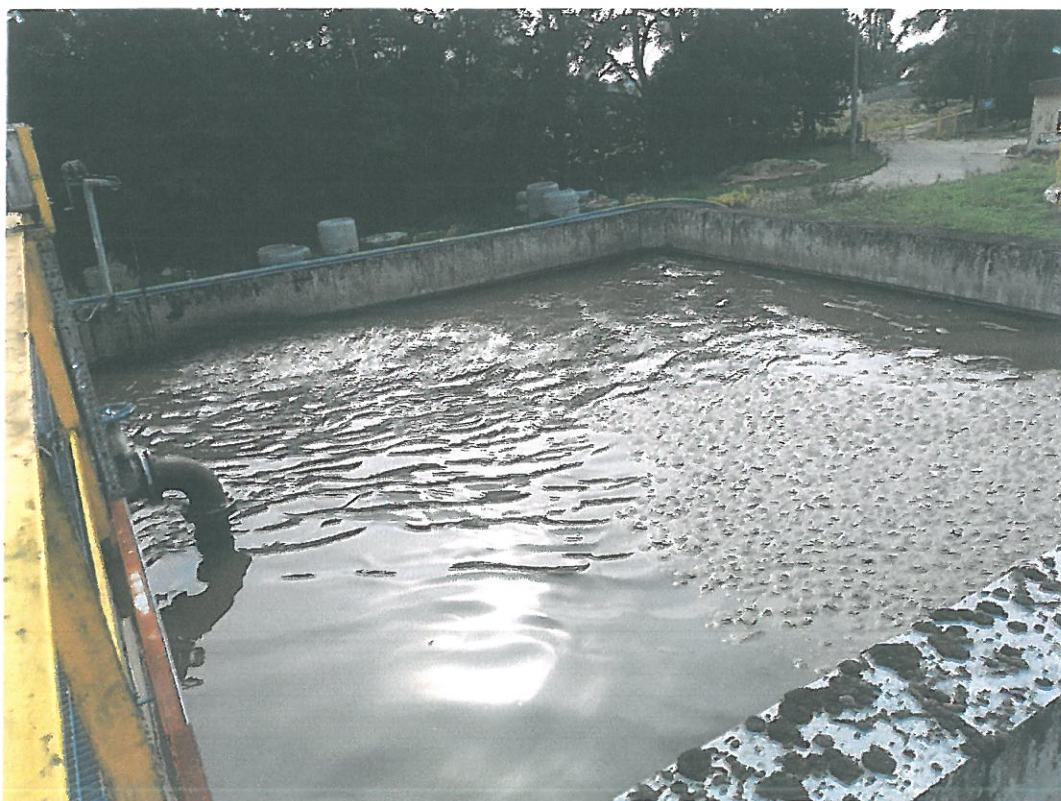
W trakcie oględzin instalacji wykonanych w dniach od 27 do 30 sierpnia 2018 stwierdzono występowanie licznych porostów na ścianach zbiorników ponad zwierciadłem ścieków (Zdjęcie 4-4 i Zdjęcie 4-5). Porosty te mogą z czasem osłabić strukturę betonu i doprowadzić do jego korozji. Zaleca się ich usunięcie oraz oczyszczenie ścian.

Zdjęcie 4-4 Komora denitryfikacji. Na pierwszym planie widoczne wyraźne porosty.

W celu określenia zakresu dalszych niezbędnych prac konserwacyjnych zaleca się wykonanie odpowiednich badań betonu. Badania należy wykonać pod kątem zawartości siarczanów, chlorków, stężenia wapnia oraz prób wytrzymałościowych w celu stwierdzenia wpływu dotychczasowej eksploatacji na stan betonu oraz korozję zbrojenia. Po wykonaniu badań i przeanalizowaniu ich wyników będzie wiadomo jakie prace należy wykonać dla przywrócenia właściwości ochronnych powłoki betonowej oraz dalszego użytkowania obiektu.

Wszelkie ślady korozji stali czarnej (widoczne np. na pomoście komory) należy usunąć przez piaskowanie oraz zakonserwować przez pomalowanie odpowiednimi powłokami antykorozyjnymi ochronnymi lub też wymienić skorodowane istniejące części pomostu, rurociągów i oprzyrządowania na nowe.

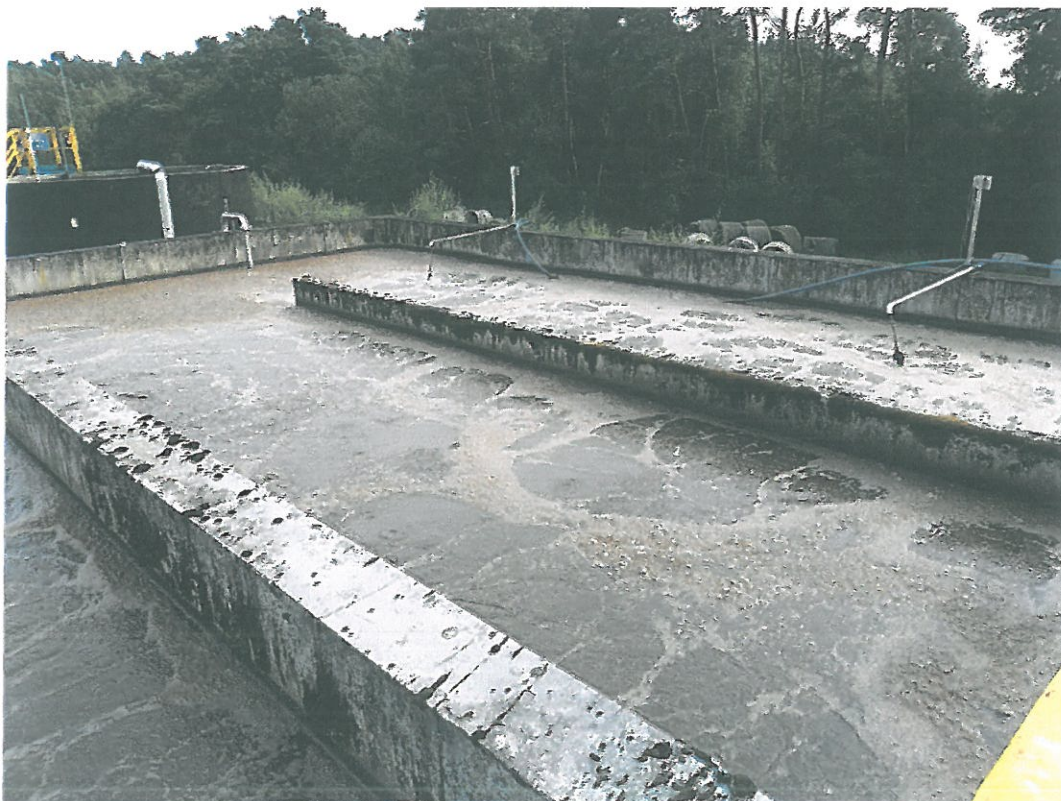
Zdjęcie 4-5 Komory nitryfikacji.

Zaleca się kontrolę zamocowania mieszadeł i ich przewodnic. Aktualnie widoczne są dość spore luzy zamocowania mieszadeł prowadzące do drgań a w konsekwencji prawdopodobnych uszkodzeń. W razie potrzeby należy wymienić mocowania na nowe. Zaleca się również wymianę linek podnoszących mieszadła zgodnie z zaleceniami producenta.

Dźwigi do wyciągania pomp należy całkowicie odnowić. Wymiany na nowe wymagają również skrzynki zasilające umieszczone na pomoście.

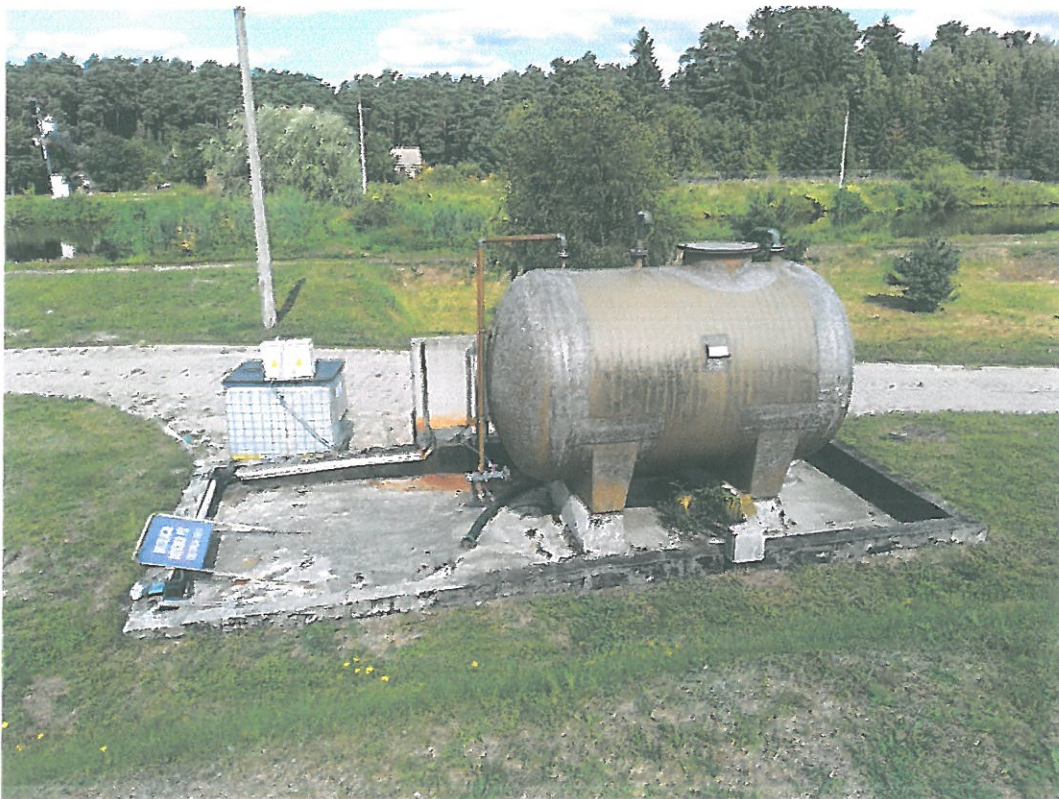
Ponadto z uwagi na jej stan techniczny należy całkowicie odnowić instalację do dozowania koagulantu (Zdjecie 4-5). Ponadto dozowanie powinno się odbywać na początku oraz na końcu komory nitryfikacji. Należy zatem przewidzieć odpowiednią armaturę. Instalację należy wykonać z materiałów o odpowiedniej odporności na korozję.

Zdjęcie 4-6 Stacja dozowania koagulantu.

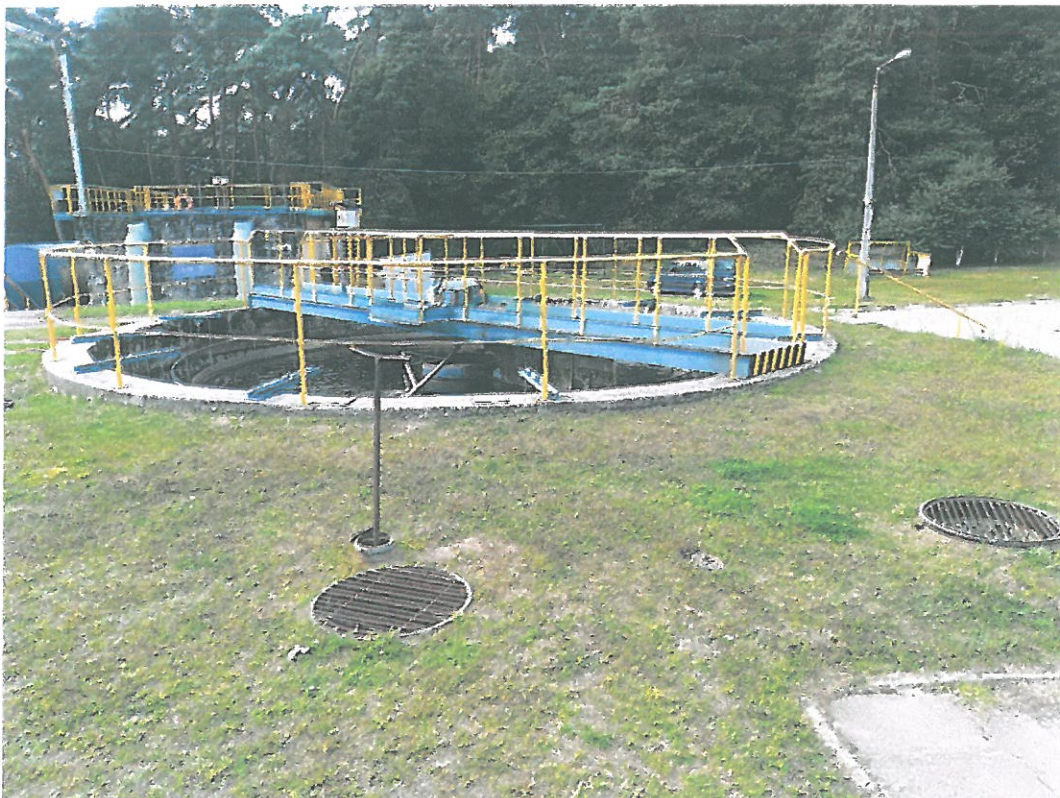
Istniejące osadniki wtórne charakteryzują się wysokim stosunkiem głębokości do średnicy (7,85/9). Geometria osadnika wpływa niekorzystnie, szczególnie w wypadku wysokiego obciążenia hydraulicznego osadnika, na proces sedymentacji osadów z uwagi na pionowy przepływ ścieków w osadniku. Prowadzi to w konsekwencji do wynoszenia osadu

Ściany oraz dno osadników zostały wykonane z żelbetu. Rura centralna została prawdopodobnie w całości wykonana ze stali czarnej. Rynna przelewowa oraz zgarniacz osadu pływającego zostały wykonane ze stali nierdzewnej. Stal jest w dobrej kondycji jednak konstrukcja rynny przelewowej oraz innych elementów uniemożliwia całkowite zgarnięcie osadu pływającego co prowadzi do problemów technologicznych. Rynny przelewowe są stosunkowo dobrze wypoziomowane i gwarantują dość równomierny odpływ z osadnika.

Zdjęcie 4-7 Osadnik wtórny

Pomost osadnika oraz barierki wymagają usunięcia śladów korozji (np. przez piaskowanie) oraz przemalowania farbą antykorozyjną.

W celu stwierdzenia konieczności wykonania konserwacji żelbetu zaleca się wykonanie odpowiednich badań betonu pod kątem zawartości siarczanów, chlorków, stężenia wapnia oraz prób wytrzymałościowych w celu stwierdzenia wpływu dotychczasowej eksploatacji na stan betonu oraz korozję zbrojenia. Po wykonaniu badań i przeanalizowaniu ich wyników będzie wiadomo jakie czynności należy wykonać dla przywrócenia właściwości ochronnych powłoki betonowej oraz dalszego użytkowania obiektu.

Wszelkie ślady korozji stali czarnej należy usunąć przez piaskowanie oraz zakonserwować przez pomalowanie odpowiednimi powłokami antykorozyjnymi ochronnymi lub też wymienić skorodowane istniejące części pomostu, rurociągów i oprzyrządowania na nowe.

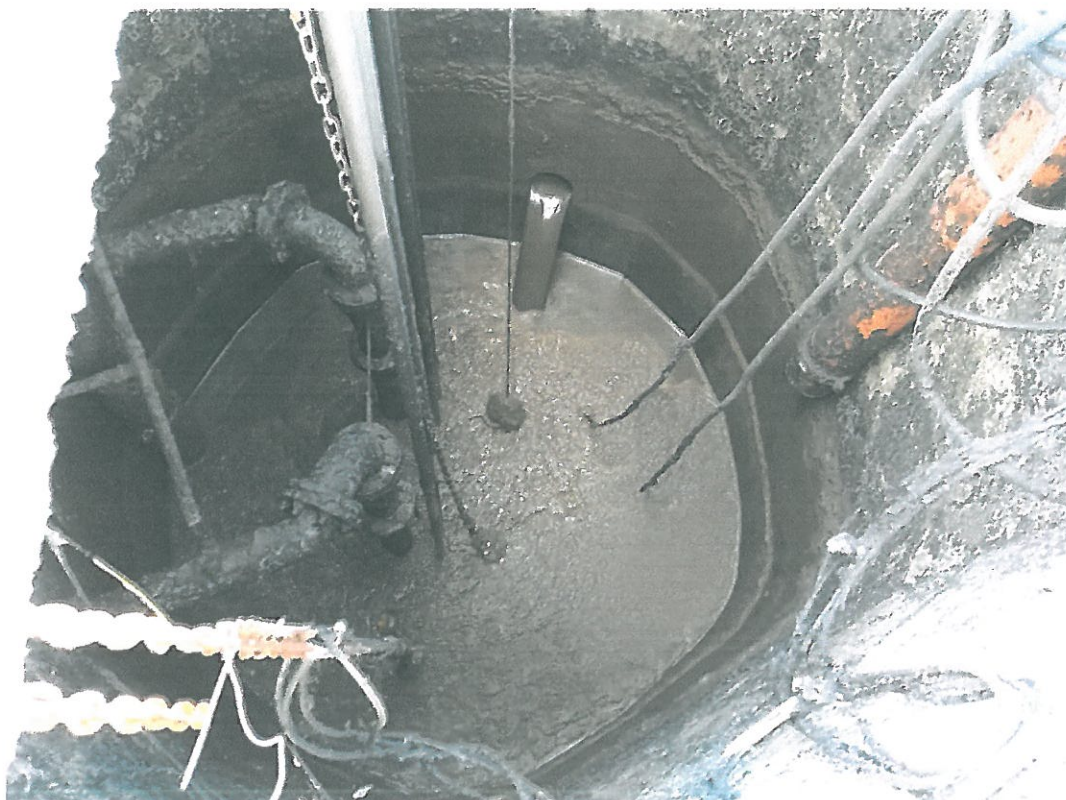
Istniejąca pompownia osadu (Zdjęcie 4-8) dysponuje dwoma pompami, które działają na przemian (przełączane przy wykorzystaniu klap zwrotnych). Przepływomierz umieszczony w komorze zasuw mierzy ilość osadu zawracanego. Ilość osadu zawracanego nie jest automatycznie regulowana w zależności od ilości napływających ścieków. Ilość ujmowanego z biologii osadu nadmiernego nie jest rejestrowana z uwagi na brak przepływomierza. Zaleca się doposażenie instalacji w pomiar przepływu osadu nadmiernego oraz w system regulacji dla ilości osadu ujmowanego oraz zawracanego dla zapewnienia kontroli odpowiedniego stężenia osadu w komorach osadu czynnego.

Zdjęcie 4-8 Pompownia osadu.

W wyniku oględzin nie można było ocenić stanu żelbetu, z którego został wykonany zbiornik pompowni, dlatego zaleca się ich wykonanie. Ponadto dodatkowo w celu stwierdzenia konieczności wykonania konserwacji żelbetu zaleca się wykonanie odpowiednich badań betonu pod kątem zawartości siarczanów, stężenia wapnia, chlorków oraz prób wytrzymałościowych w celu stwierdzenia wpływu dotychczasowej eksploatacji na stan betonu oraz korozję zbrojenia. Po wykonaniu badań i przeanalizowaniu ich wyników będzie wiadomo jakie czynności należy wykonać dla przywrócenia właściwości ochronnych powłoki betonowej oraz dalszego użytkowania obiektu.

Wszelkie ślady korozji stali czarnej należy usunąć przez piaskowanie oraz zakonserwować przez pomalowanie odpowiednimi powłokami antykorozyjnymi ochronnymi lub też wymienić skorodowane istniejące części pomostu, rurociągów i oprzyrządowania na nowe.

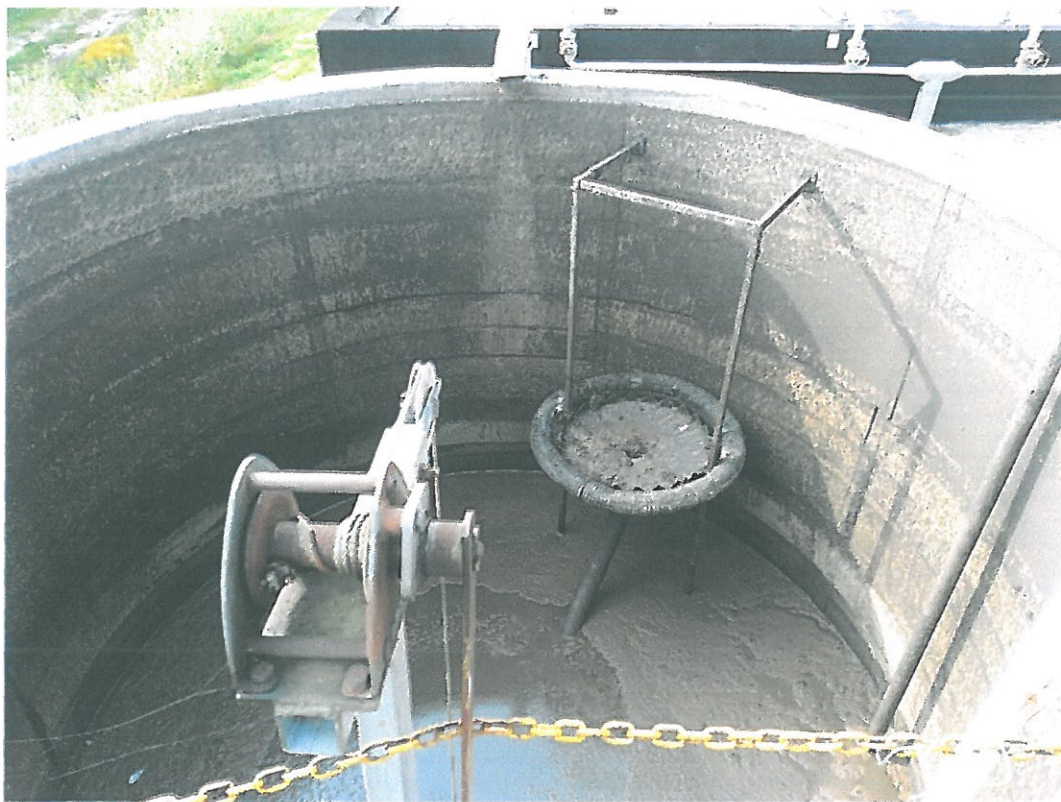
Istniejące komory stabilizacji osadu są wykonane jako zbiorniki żelbetowe wyposażone w ruszty napowietrzające, mieszadła oraz urządzenia do dekantacji wody nadosadowej (Zdjęcie 4-9).

W trakcie oględzin stwierdzono defekt jednego z mieszadeł oraz stan urządzeń dekantacji nie pozwalający na ich prawidłową eksploatację. Ponadto proces stabilizacji odbywa się całkowicie manualnie (zawory otwierane są ręcznie). Obiekty nie są wyposażone w urządzenia pomiarowe (np. brakuje pomiaru napełnienia, sond tlenu, czujników przepełnienia zbiornika). Ponadto napowietrzanie komór nie jest zautomatyzowane (ręcznie otwierany i kryzowany zawory rurociągu sprężonego powietrza). W związku z powyższym proces stabilizacji nie może być prowadzony w sposób optymalny w ujęciu ekonomicznym oraz technologicznym. Może to powodować problemy z odwadnianiem osadu oraz jego niedostateczną stabilizację.

Zdjęcie 4-9 Komora stabilizacji osadu.

Zaleca się kontrolę zamocowania mieszadeł i ich prowadnic. W razie potrzeby należy wymienić mocowania na nowe. Zaleca się również wymianę linek podnoszących mieszadła zgodnie z zaleceniami producenta.

Ponadto w ramach oględzin nie można było ocenić stanu żelbetu, z którego zostały wykonane zbiorniki komór stabilizacji. W celu stwierdzenia konieczności wykonania konserwacji żelbetu zaleca się wykonanie odpowiednich badań betonu pod kątem zawartości siarczanów, stężenia wapnia, chlorków oraz prób wytrzymałościowych w celu stwierdzenia wpływu dotychczasowej eksploatacji na stan betonu oraz

Wszelkie ślady korozji stali czarnej należy usunąć przez piaskowanie oraz zakonserwować przez pomalowanie odpowiednimi powłokami antykorozyjnymi ochronnymi lub też wymienić skorodowane istniejące części pomostu, rurociągów i oprzyrządowania na nowe.

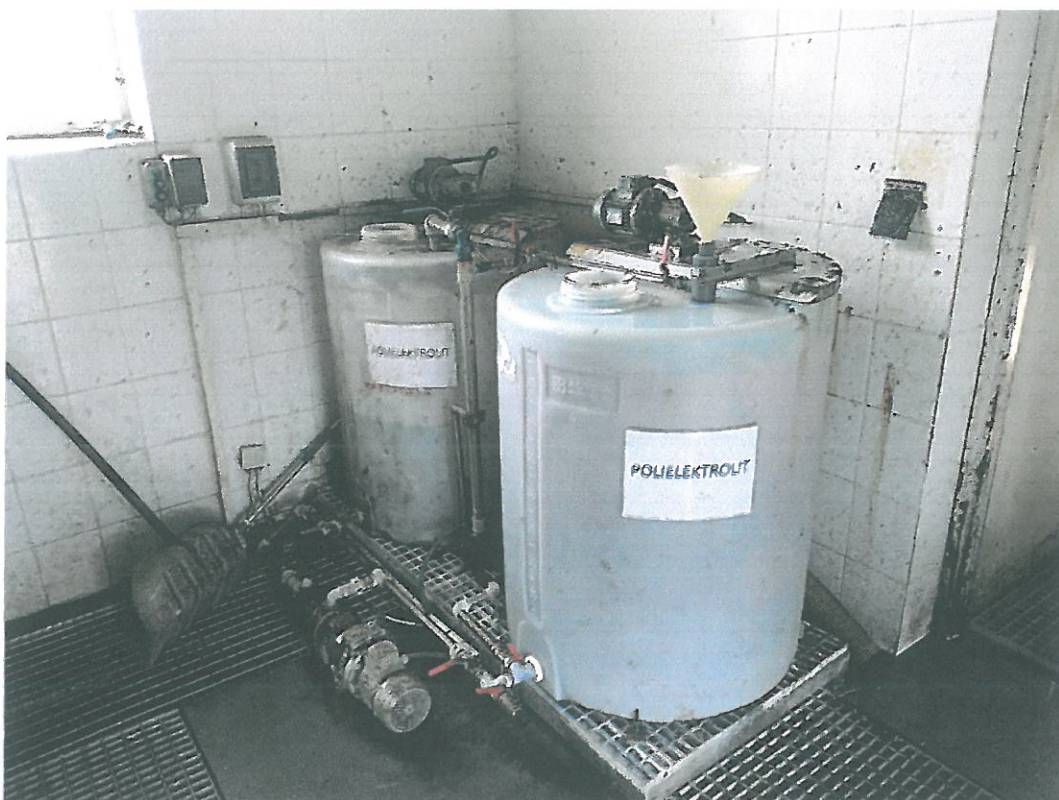
Ogólnie stan techniczny obydwu instalacji jest zły i technicznie niedostateczny, a ich eksploatacja jest możliwa tylko dzięki ciągłym naprawom poszczególnych podzespołów (Zdjęcie 4-10 i Zdjęcie 4-11). Powoduje to znaczne koszty eksploatacyjne w postaci wielu roboczogodzin u pracowników zajmujących się eksploatacją.

Zdjęcie 4-10 Stacja przygotowania i dozowania polielektrolitu

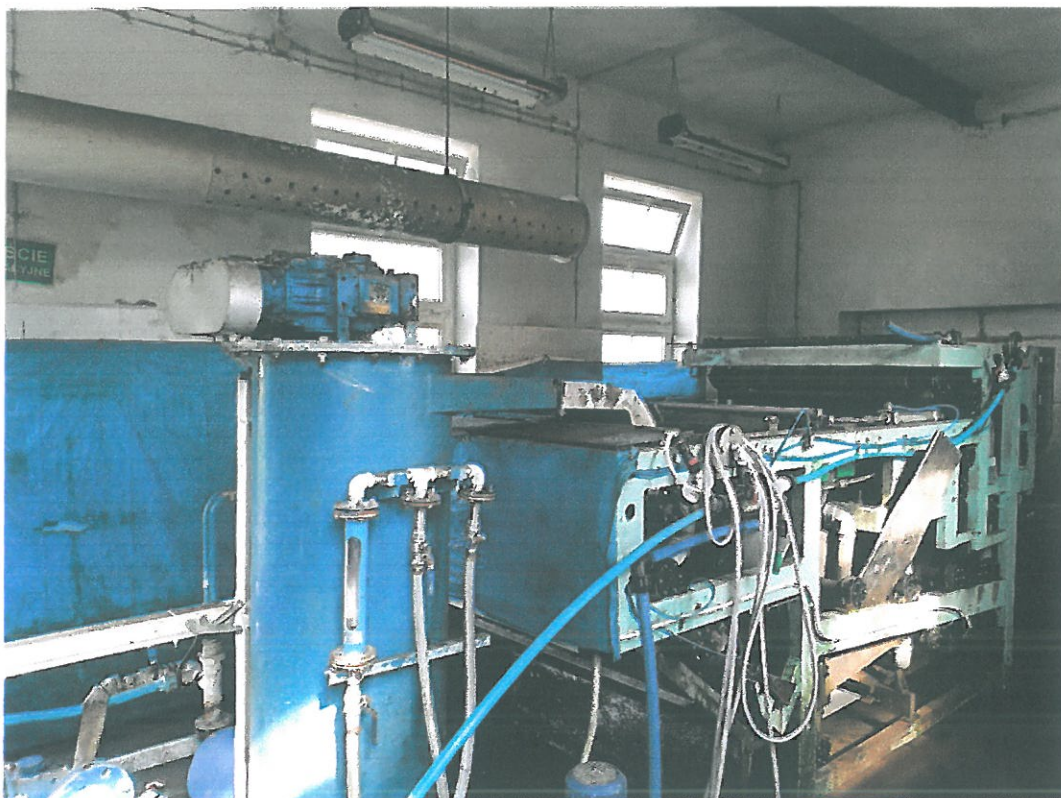
Zdjęcie 4-11 Prasa odwadniająca osad

Na wszystkich urządzeniach widoczne są wyraźne ślady korozji. Rurociągi również noszą znamiona częstych napraw. Pozostałe instalacje wewnętrzne (instalacja grzewcza i wentylacyjna) wymagają również natychmiastowej wymiany z uwagi na ich daleko posuniętą korozję. Pomieszczenie wymaga całkowitego remontu.
